Iglesia Parroquial san José de Al Hoceima Marruecos

MEMORIA INFORMATIVA

El informe tiene por objeto presentar las patologías que se observan en la Iglesia de san José, situada en la ciudad de Al Hoceima, antigua ciudad del Protectorado Español en el Norte de Marruecos (a 180 kilómetros de Tetuán). También se reseñan las posibles actuaciones al respecto.

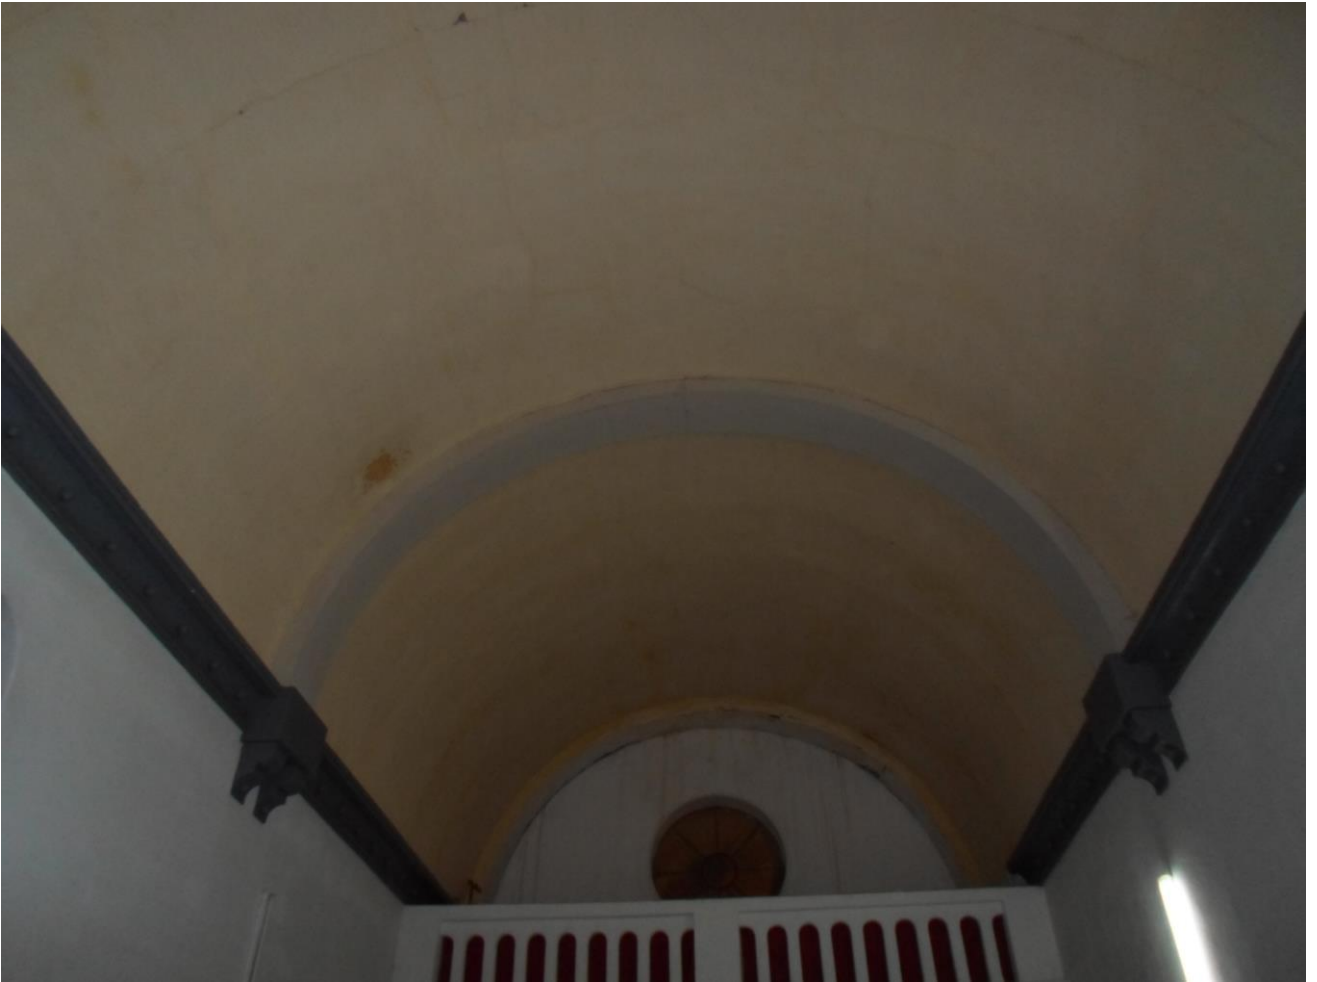
Impermeabilización de toda la superficie del tejado. Hay varias fisuras en los techos del edificio en su totalidad.

Existen 18 goteras en el interior de la iglesia, una el presbiterio y 5 en las naves laterales.

Goteras y fisuras en el techo principal

Para atacar dichas goteras se debe impermeabilizar el tejado, remplazando el material viejo por el actual más resistente y duradero. Sería conveniente colocar la tela asfáltica en toda superficie del tejado.

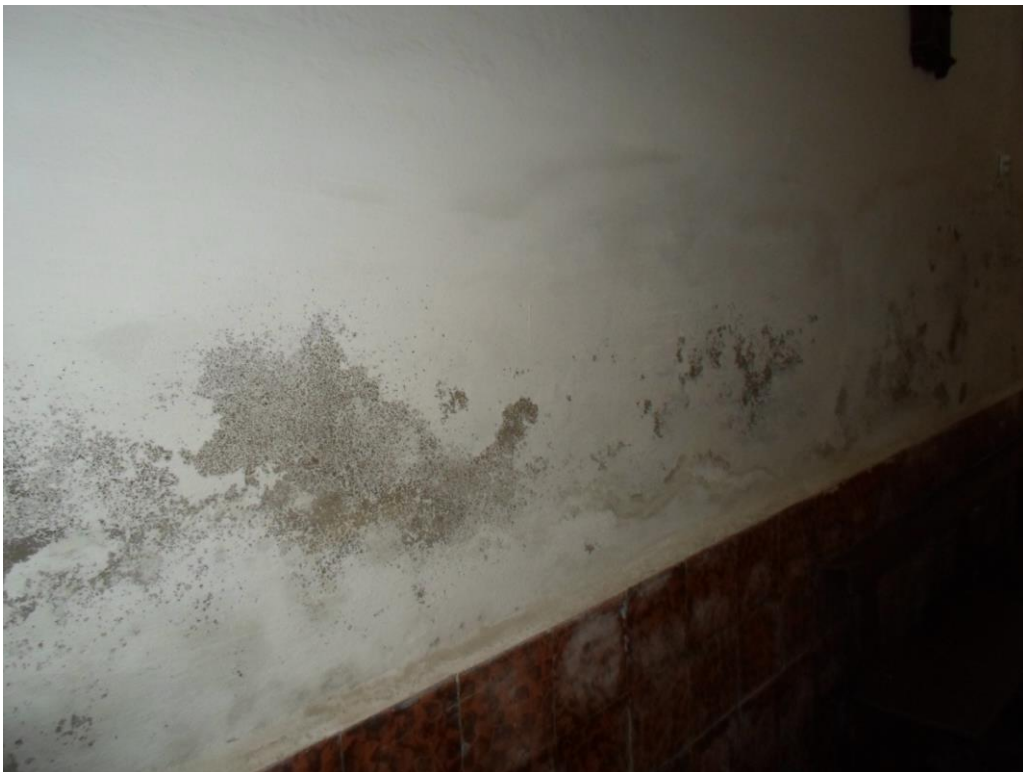
Humedades presentes hasta la altura de dos metros , presentes en todas las paredes

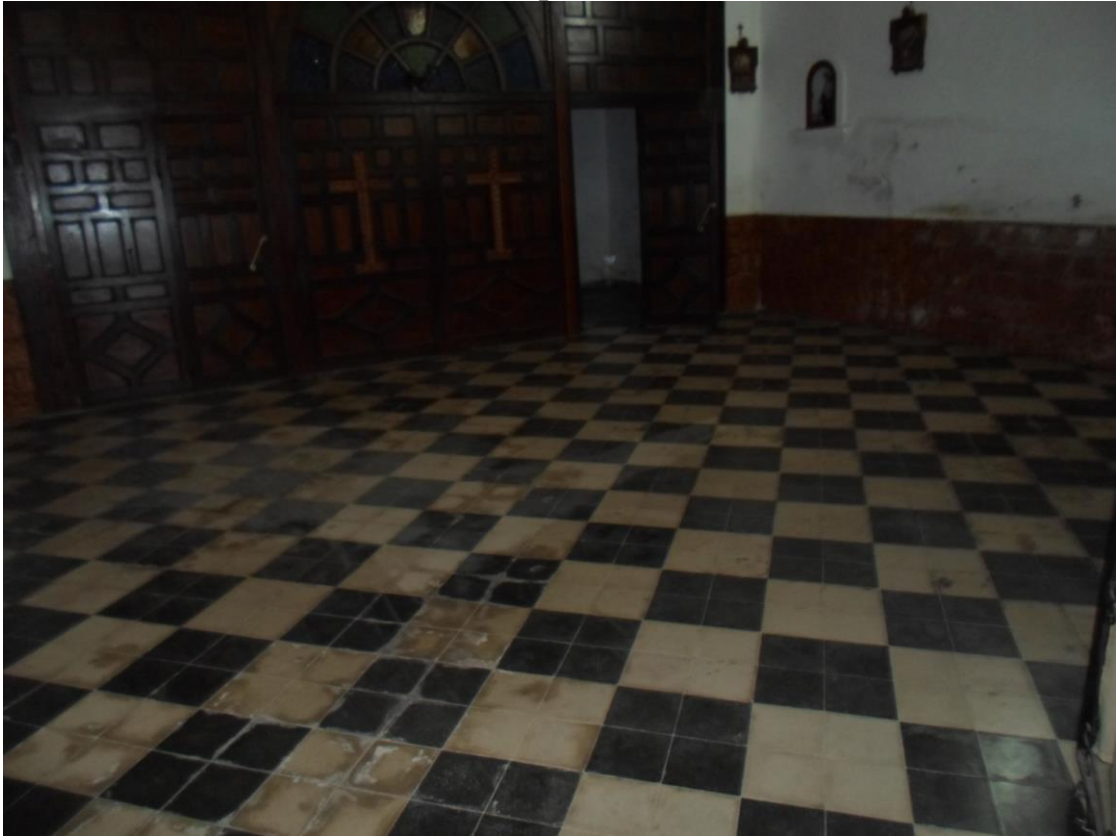
La losa de la Iglesia muy desgastada desde sus inicios y atacada por la humedad...

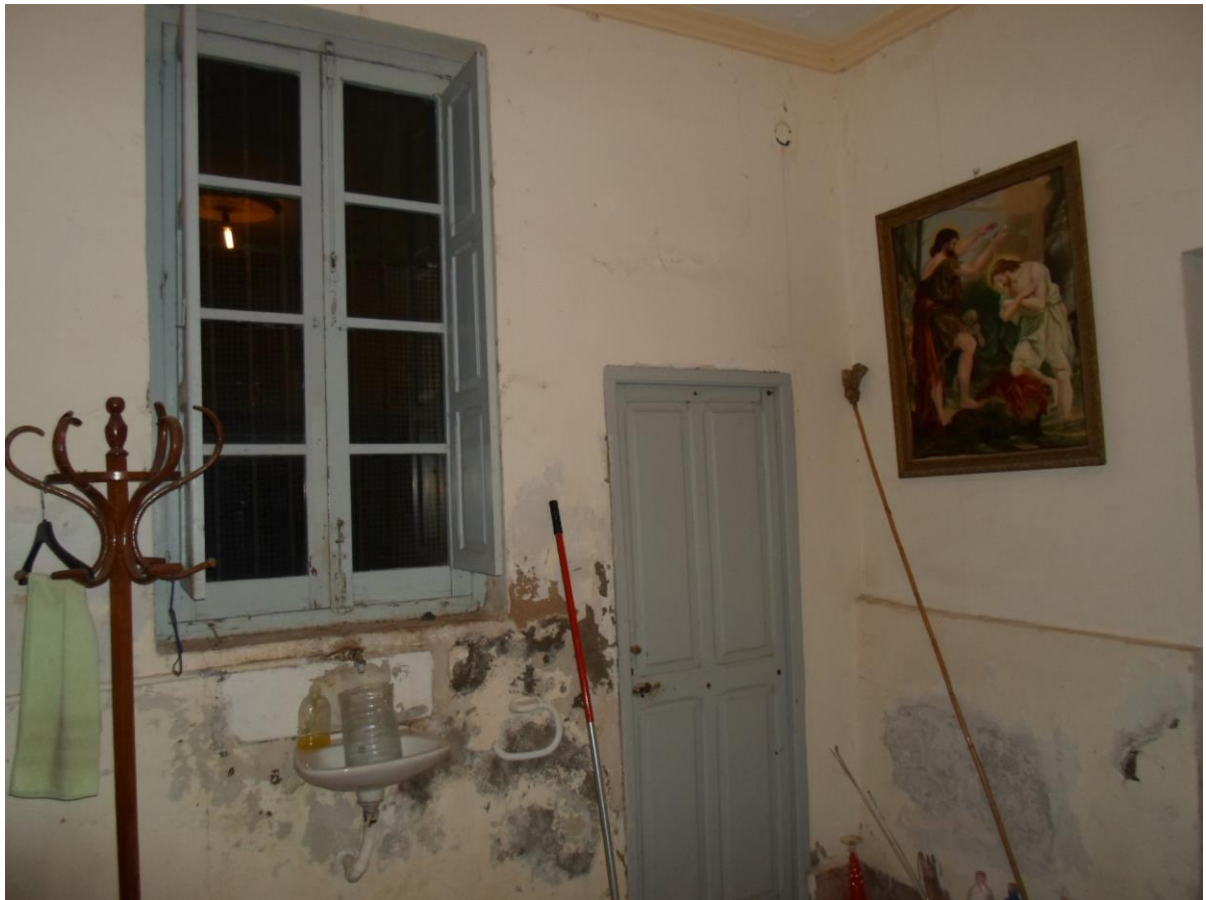
Humedades en la sacristía de la Iglesia san José de Al Hoceima
