Iglesia Parroquial Ntra. Sra. de las Victorias Tetuán - Marruecos

MEMORIA INFORMATIVA

El informe tiene por objeto presentar las patologías que se observan en la Iglesia de Ntra. Sra. de las Victorias, situada en la ciudad de Tetuán, antigua capital del Protectorado Español en el Norte de Marruecos (a 50 kilómetros de Tánger). También se reseñan las posibles actuaciones al respecto.

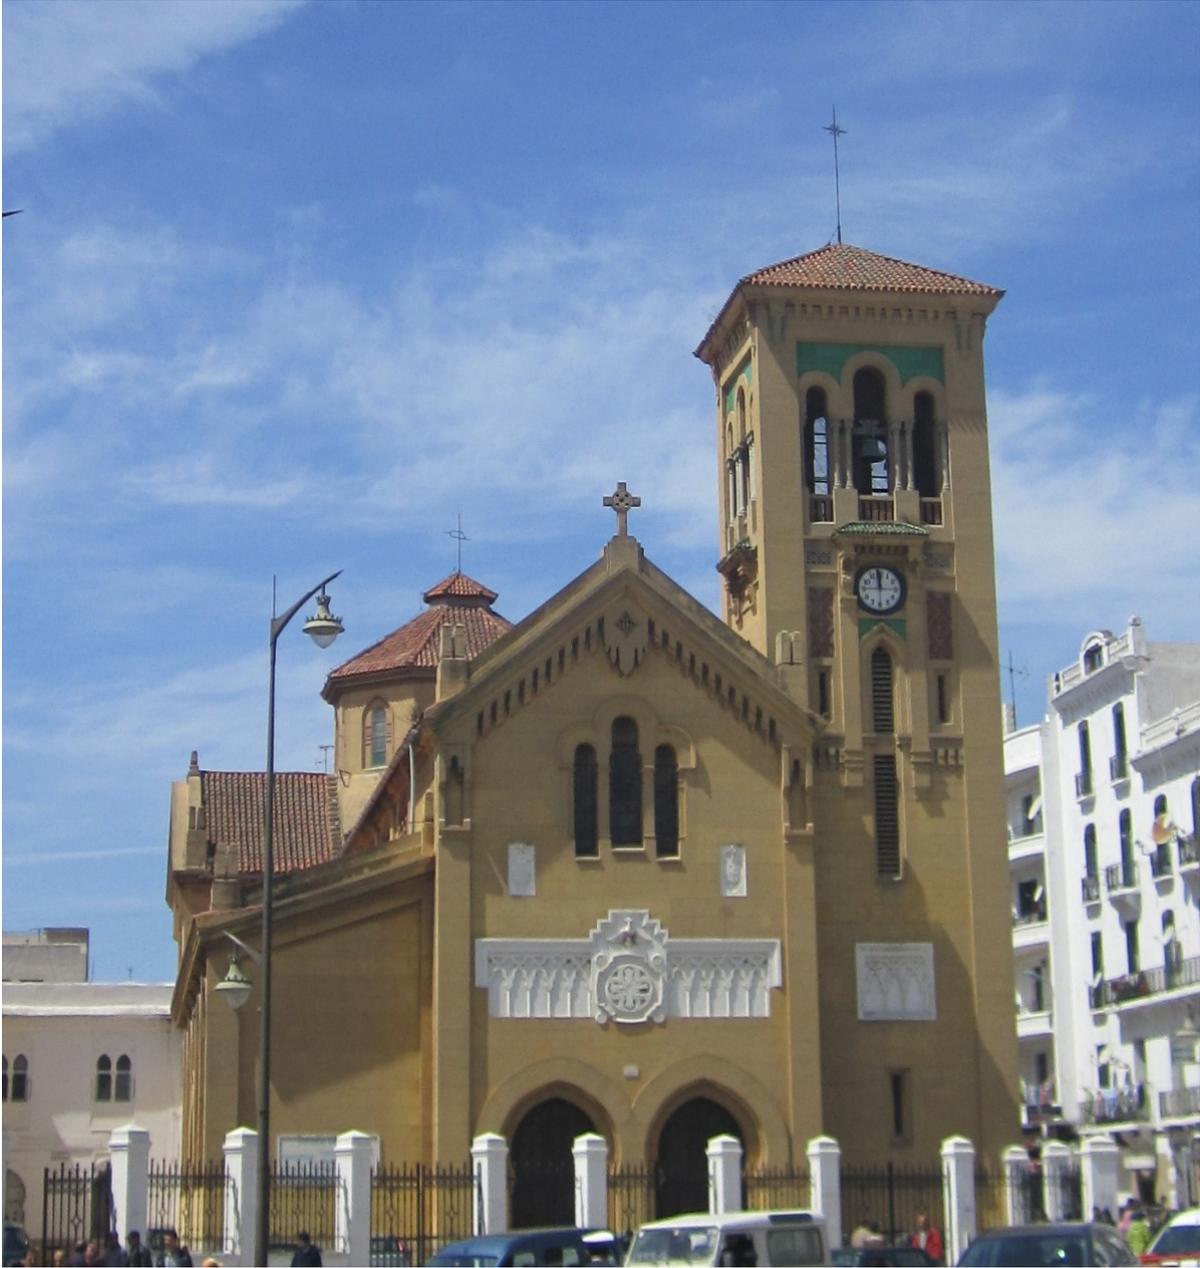
Entrada principal de la Iglesia de Tetuán con su campanario y la torre sobre el altar principal. El material de la teja antigua comienza a caer sobre la calle. La Municipalidad ha cerrado el brazo derecho exterior para los peatones.

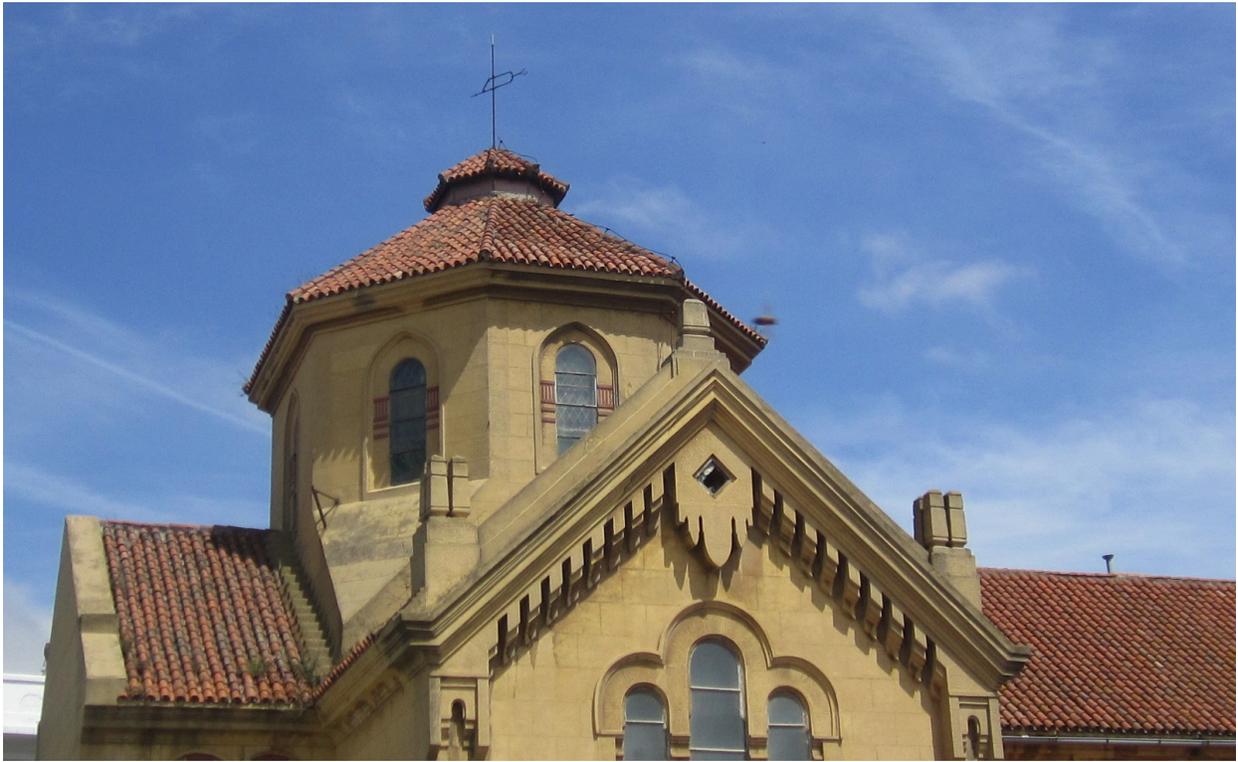
La torre sobre el altar principal (Linterna). La teja lleva casi 90 años, desde la fundación de la Iglesia de 1925.

Para atacar dichas goteras se debe impermeabilizar el tejado, remplazando el material viejo por el actual más resistente y duradero.

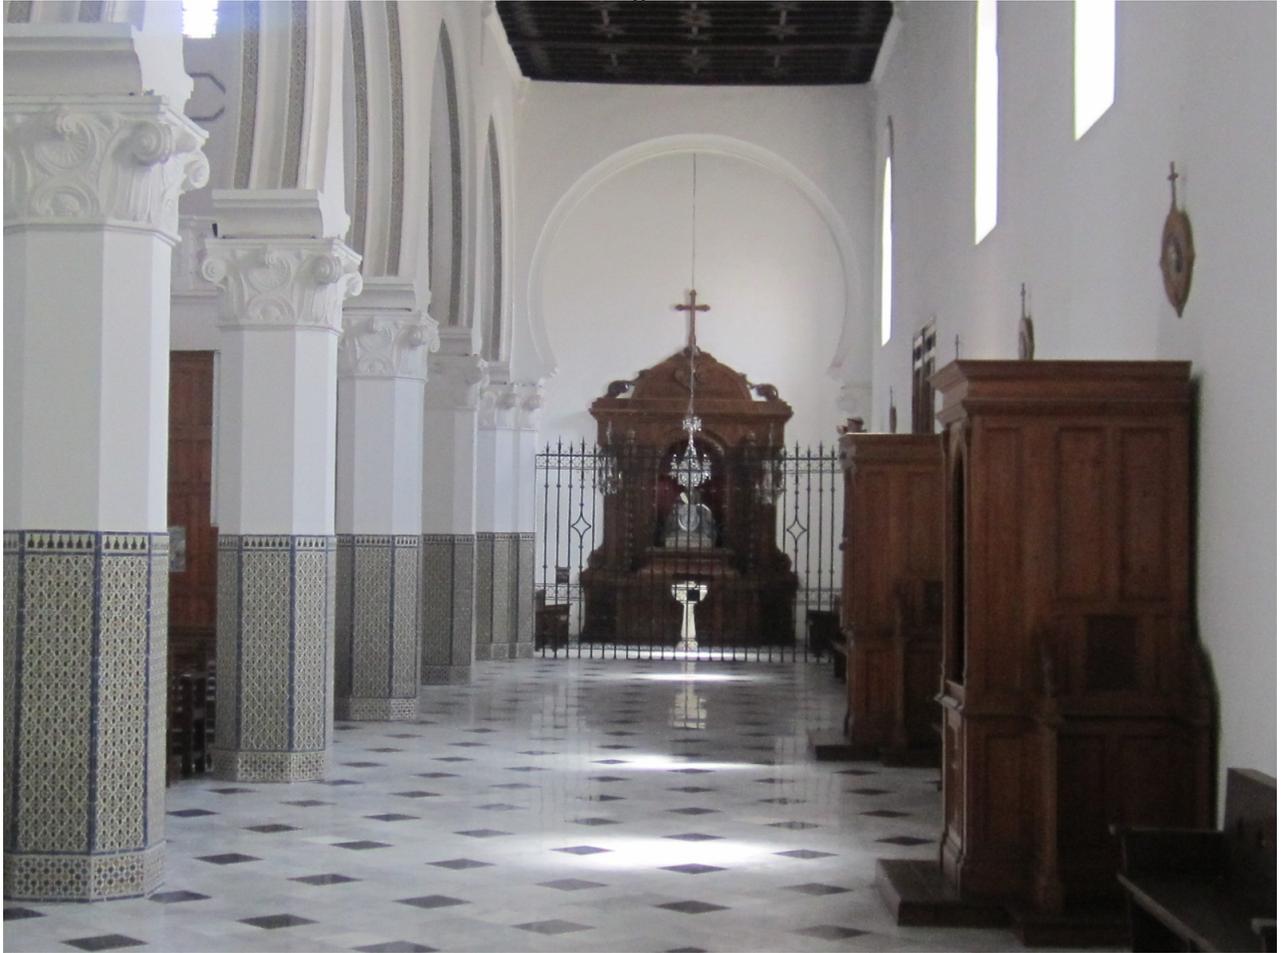
Interior de la Iglesia restaurado hace 10 años. Se mantiene en buenas condiciones

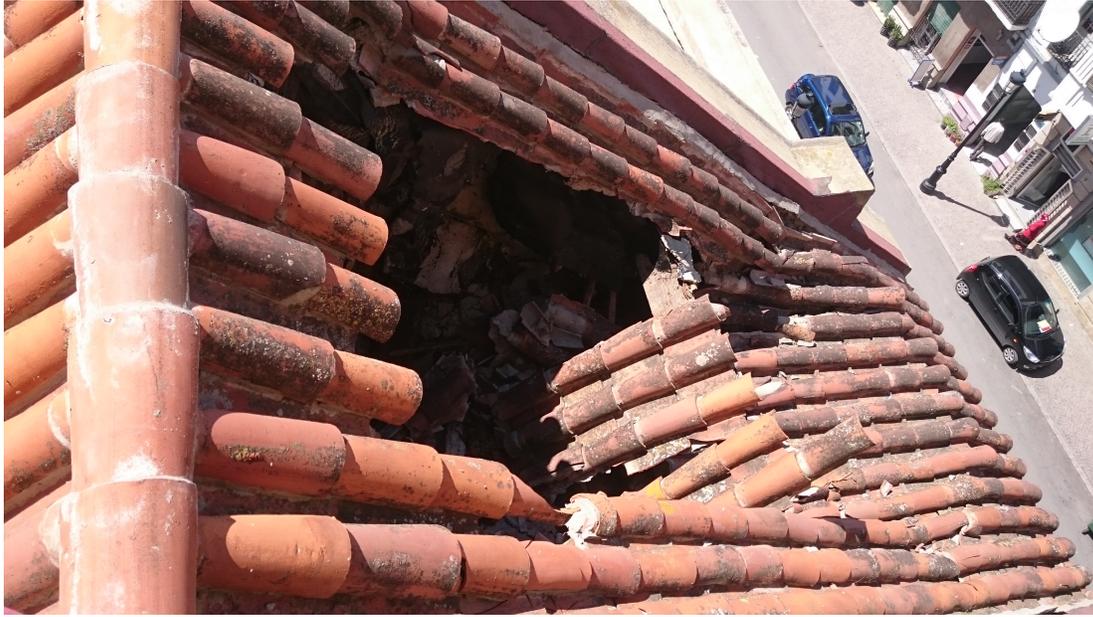
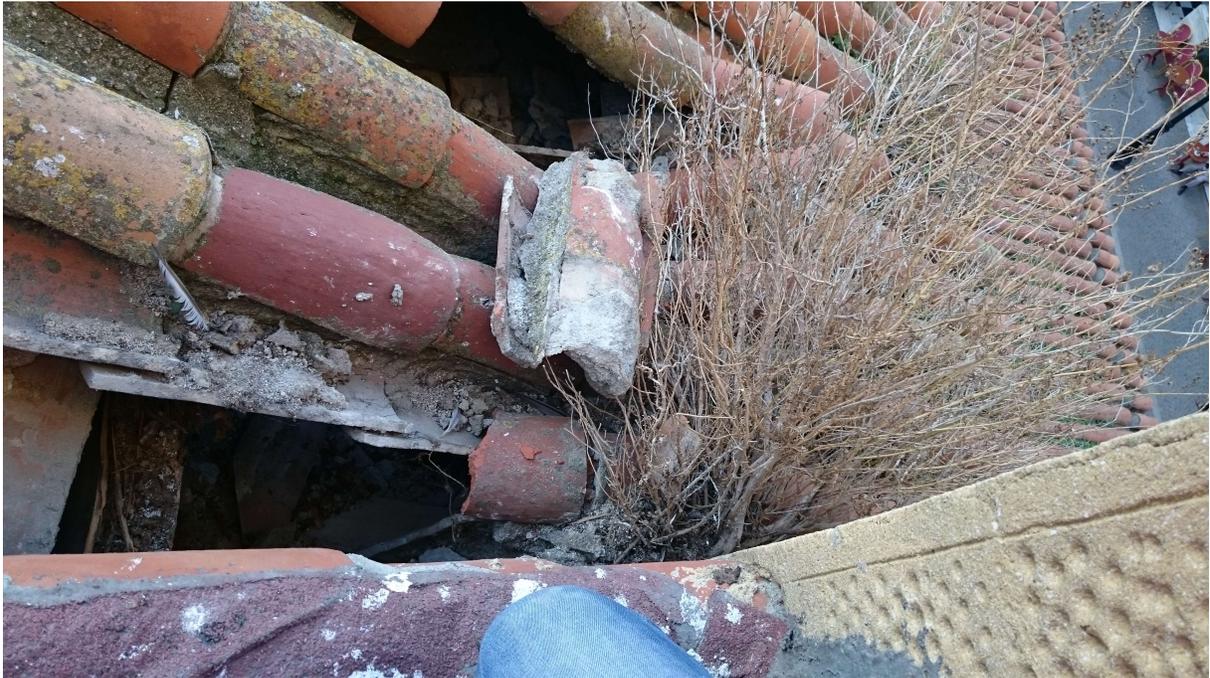
Las vigas y la madera al interior del tejado
