**Iglesia de Nuestra Señora del Pilar
LARACHE (Marruecos)
Provincia : TETUAN**

MEMORIA INFORMATIVA

M. 1. – OBJETO DEL INFORME. ACTUACIONES REALIZADAS.

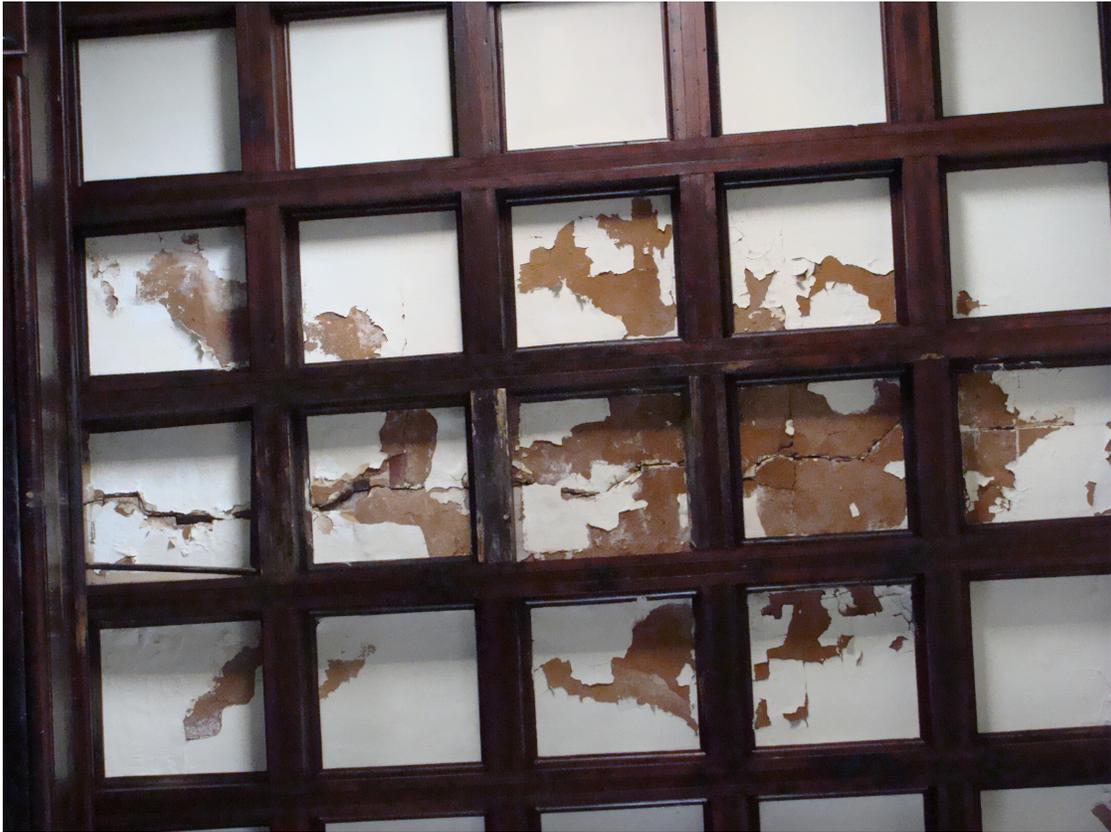
Impermeabilización de toda la superficie del tejado. Hay varias fisuras en los techos planos el edificio en su totalidad.

Existen 8 goteras en el interior de la iglesia, una en el presbiterio, 5 en las naves laterales y 2 en la nave principal. Se las señala en las fotografías.

Para atacar dichas goteras se debe impermeabilizar el tejado, reemplazando el material viejo por el actual más resistente y duradero. Sería conveniente colocar la tela asfáltica en toda superficie del tejado.

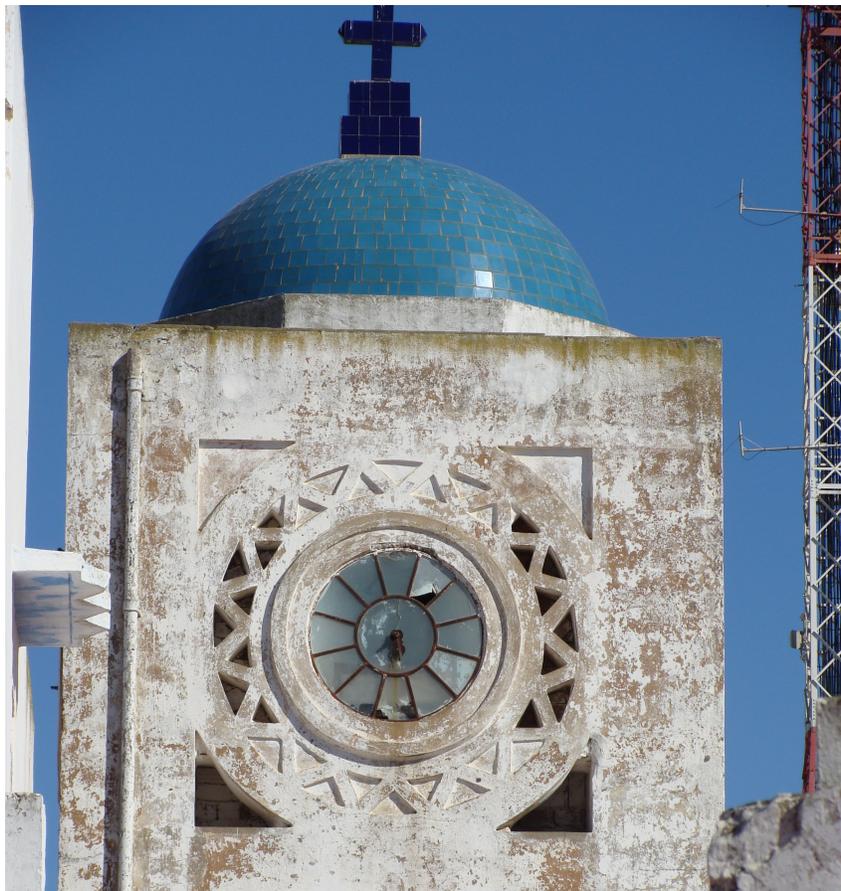
Otro trozo del techo de la nave central y la torre con reloj de 4 esferas
